“NO TODO FUE HISPÁNICO EN LA CASA DE LOS LARRETA”.

INTERVENCIÓN ARQUEOLÓGICA EN EL JARDÍN DEL MUSEO LARRETA

Ricardo Orsini y Horacio Padula*

Resumen

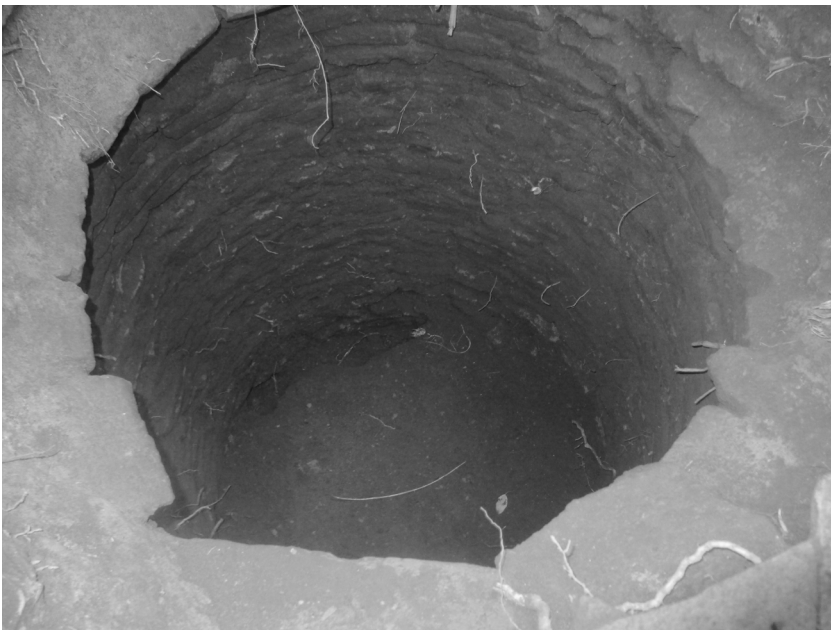
Figura 2: Estructura sanitaria (Pozo 1) durante el proceso de remoción de tierra

Como se mencionó, el descarte total de material en el Pozo 1 se encuentra conformado principalmente por material de construcción, en el que sobresalen restos de escombros y ladrillos (no contabilizados); y por otro lado, un alto porcentaje de fragmentos de vidrio, en particular del tipo plano, propio de ventanas, que representa un 89,4 % sobre el total hallado de este tipo de material. En menor proporción, casi un 7 %, se recuperaron fragmentos de botellas y frascos, cerca de un 3 % de vidrios grabados, posiblemente de aberturas tales como catedral, lustre azul, acanalado, y floreal borravino (Figura 2).

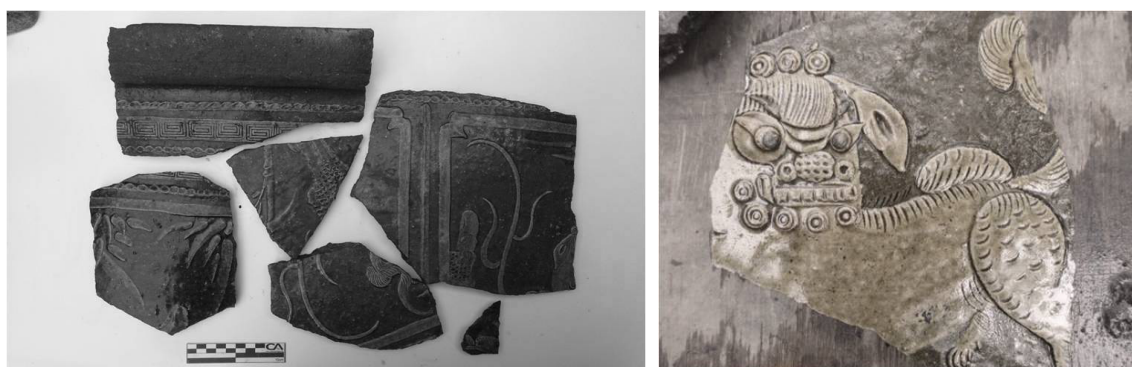
Entre los objetos de uso doméstico, se destacan recipientes de loza con decoraciones impresas propios de la segunda parte del siglo XIX y primeras décadas del siglo XX, y restos de lo que podría ser un cantero cerámico de aproximadamente un metro de diámetro, el cual ofrece un sincretismo entre motivos figurativos orientales en el cuerpo de la estructura, sobresaliendo perros de Foo, aves y plantas por un lado, y trazos geométricos en todo su contorno cercano a la boca de la misma, asociados a la tradición griega entre el 900 y el 700 AC (Período geométrico). Todo el conjunto combinado en coloraciones amarillo-verdosas. Su cronología puede estimarse entre fines del 1800 y principios del siglo XX (Figura 3).

Figura 3: Posible cantero o macetón con motivos orientales y guardas griegas

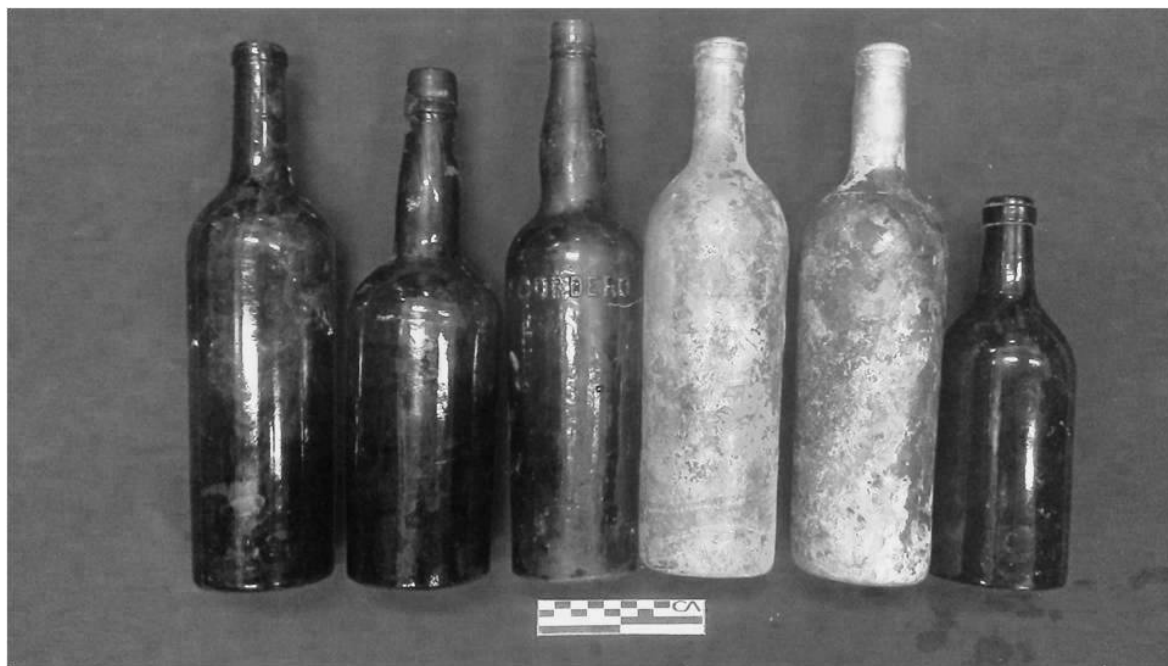
Entre las botellas sobresalen aquellas de cuello largo y delgado, sin marcas de soplado y moldeado, las cuales se abrieron paso a partir de 1870, con picos y cuellos de terminación industrial (1880 – 1890) (Schávelzon, 1991) (Figura 4).

Figura 4: Botellas de vidrio de diferentes tipos de bebida. Fines siglo XX - principios siglo XX

Pueden apreciarse entre las mismas, una de agua mineral marca Krondorf. Estas botellas son cilíndricas, de color verde oscuro (aunque no tanto como las tradicionales de vino producidas en Inglaterra) y con pico redondeado, para poder ser bebidas sin vaso, directo desde la botella. La marca estaba impresa en relieve en la base con la inscripción para nuestro país de Julio Kristufek, su importador y a quien se le hacían las botellas especialmente, abajo decía Buenos Aires ya con “i” latina (pos 1900-10) y en el centro la marca Krondorf, todo en letras de imprenta de igual tamaño (Schávelzon, 2005). También se identificó una botella de vino de Francisco Cordero, muy difundido durante las primeras décadas del Siglo XX.
