TEORÍA Y PRÁCTICA  
DE LA  
ARQUEOLOGÍA HISTÓRICA LATINOAMERICANA

Año III, Volumen 3. Verano de 2014

# UN ACERCAMIENTO A LAS ACTIVIDADES DE SALVAMENTO MARÍTIMO A TRAVÉS DEL REGISTRO ARQUEOLÓGICO: PECIO VAPOR PRESIDENTE ROCA (PENÍNSULA VALDÉS, CHUBUT)

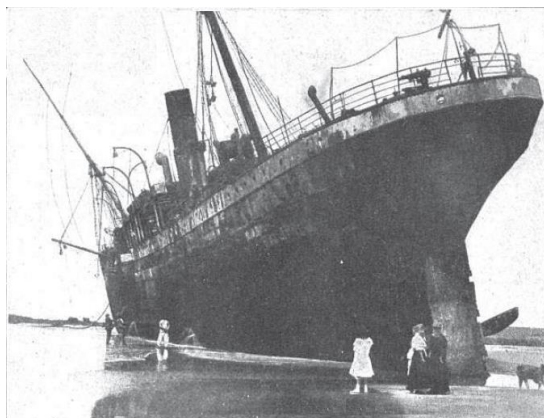
*Figura 1: Restos del vapor Presidente Roca pocos años después de su pérdida (adaptada de Caras y Caretas, 3/1914:61).*

Lo primero que se destaca al examinar el sitio, es la escasez de materiales en comparación con la Figura 1. Lo anterior difícilmente pudiera ser el resultado de la acción del ambiente costero, teniendo en cuenta el estado del sitio en las diferentes colecciones fotográficas consultadas. Las mismas también han revelado que la distribución de los materiales de gran tamaño tampoco es afectada por la dinámica del medio intermareal. En este sentido los restos estructurales (N° 8 y 15), los segmentos de la caldera N° 2 (N° 9 - 14) y la pala del timón (N° 5) no han mostrado cambios en su posición. Por otra parte se observan restos de la embarcación a lo largo de la cárcava y la cima del acantilado. Es probable que la distribución de los materiales descritos hasta aquí se deba principalmente a procesos culturales.

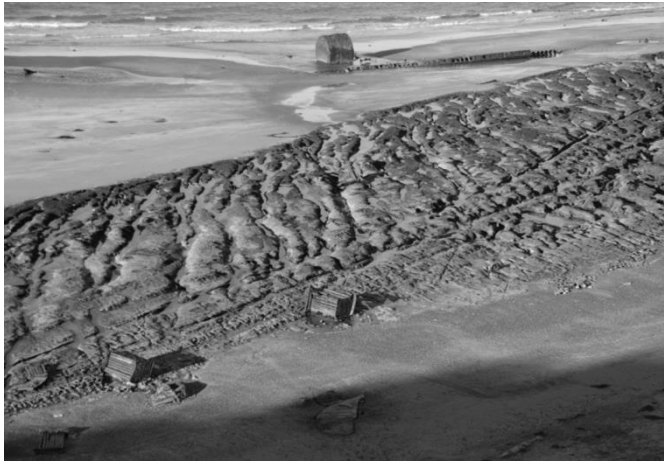
*Figura 2. Vista general del sitio Presidente Roca. En la zona adyacente al mar se observa parte de la base del casco y sobre éste una de las calderas. En la playa se aprecian restos de una segunda caldera y de parte de la pala del timón (Foto: C. Underwood, 2010).*

El pecio (Figura 2) se encuentra situado en una playa de que se extiende alrededor de 200 m de ancho con marea baja. Ésta es cruzada por una restinga en forma de lengua que se proyecta en sentido noroeste-sudeste. El acceso a la playa está limitado por un frente de acantilado de 40 m de altura. La cima del acantilado y la playa se encuentran comunicados por una cárcava. Aproximadamente 60 m al sur el acantilado finaliza y comienza un barranco.
