APROXIMACIÓN A LOS SISTEMAS CONSTRUCTIVOS EN VIVIENDAS GUARANÍES EN LAS MISIONES JESUÍTICAS

María de los Ángeles Segoviaⁱ

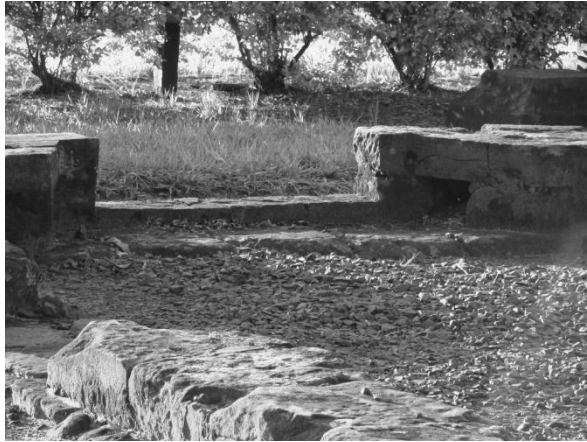
Figura 1: Negativo de umbral en una abertura de vivienda de la reducción de Jesús de Tavarangue.

En Jesús de Tavarangue los dinteles tanto de ventanas como de puertas consistían en una única pieza de madera, al menos en el claustro donde los muros conservan actualmente su altura total. En los umbrales se puede inferir que se utilizaba el mismo material ya que se encuentran los negativos tallados en la roca (figura 1), no solo en el umbral propiamente dicho sino que también en la base de los muros. Lo mismo ocurre con las ventanas que se hallan en el claustro, viviendas e iglesia. En la iglesia los dinteles de las aberturas no eran de madera sino fueron trabajados con cuñas de roca generando líneas rectas, arcos y arcos trilobulados, o sea, formado por tres arcos continuos si se observa desde el frente de la construcción.

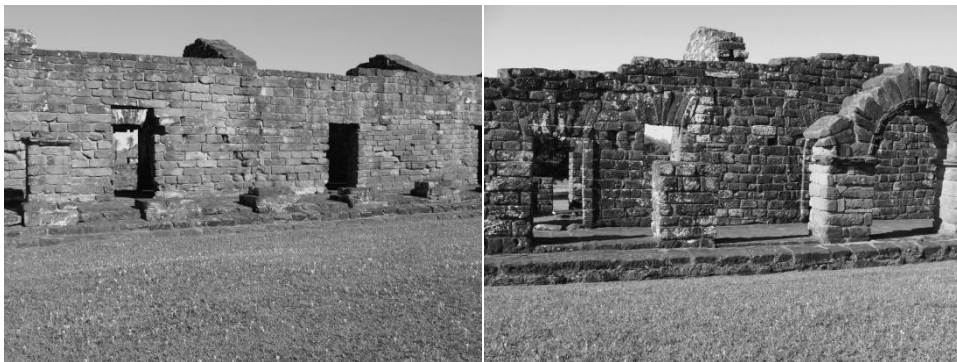
Figura 2: Dinteles de una o dos rocas en Santísima Trinidad. Figura 3: Dinteles en cuña en Santísima Trinidad

En Santísima Trinidad los dinteles de algunas viviendas están contruidos con una o dos rocas grandes que se apoyan en los muros, en otras los dinteles son de rocas talladas en forma de cuña constituyendo una línea recta perpendicular a los pilares (figura 2 y 3). En las columnas de gran espesor que cierran las galerías se utilizó la misma técnica formando arcos. Respecto a la iglesia, si bien no se halla en pie la entrada principal, las dos aberturas secundarias también están diseñadas con arcos, así como otros ingresos laterales todavía en pie. Los ingresos a la sacristía y contra sacristía están realizados con la misma técnica y presentan tallas decorativas. El mangrullo o torre de observación cuenta en todas sus aberturas con dinteles de una pieza de madera.
